LIITE 1

# Liikuntapaikkojen nykytilan kartoitus

Säkylän kunta

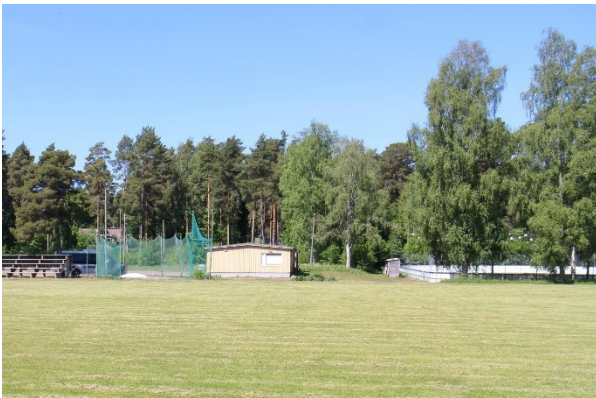
Kuva 2.

- Moukarinheitto kuluttaa nurmikenttää erityisesti sateiseen aikaan ja heittopaikan siirto voisi olla tarkoituksenmukaista muualle, esim. muiden vaarallisten heittolajien (keihäs ja kiekko) kanssa samalle kentälle. (Kuva 1.)
- Huoltorakennuksen seinien kunnostaminen. (Kuva 2.)

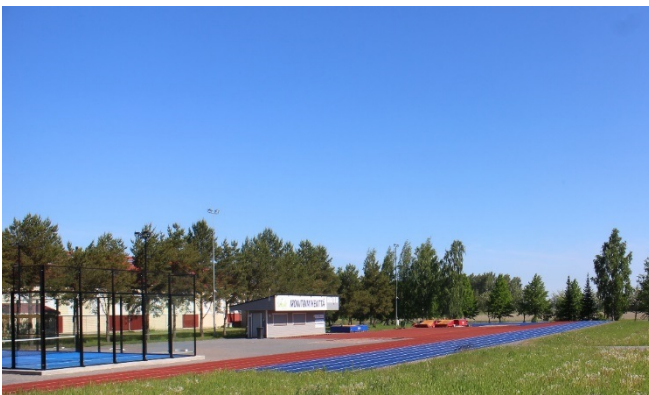
Kuva 3.

Vuonna 2020 valmistunut Säskylän monitoimikenttä – lähiliikuntapaikka (kuva 3) sijaitsee Säskylän jäähallin (Urheilutie 4) itäpuolella urheiluhallin, Yhteiskoulun sekä Isosäskylän alakoulun välittömässä läheisyydessä. Valaistu lähiliikuntapaikka (I vaihe) käsittää 120 metriä pitkän nelirataisen Novotan kestopäällysteisen juoksusuoran, 100 metriä pitkän

juoksusuoran keinonurmesta sekä n. 400 neliömetrin kokoisen oheisharjoittelun alueen, joka myös on päällystetty keinonurmella. Lisäksi alueella on kaksi rantalentopallokenttää, padel-kenttä (Säkylän Urheilijat ry hallinnoi), yleisurheilun hyppy- ja heittopaikkoja sekä vapaata tilaa liikunnan harrastamiselle. Vuonna 2023 kenttäalueelle on tuotu laajakaistayhteys.

- Kenttäalueella on varastorakennus välineiden varastointiin, mutta lisävarastotarvetta on. Samoin on tarve ratkaista WC-tilat kentän käyttäjille sekä tapahtumien yleisölle. Esimerkiksi kevytrakenteinen (siirrettävä) WC-kontti tai vastaava olisi mahdollista sijoittaa kirjastorakennuksen läheisyyteen, jossa sijaitsee nykyinen runkoviemäriinjo.

- Toistaiseksi monitoimikentästä on toteutettu ns. I vaihe ja II vaiheen toteutus on jäänyt tekemättä. II vaiheen toteuttaminen mahdollistaisi huomattavasti monipuolisemman harrastamisen ja harjoittelun alueella. Juoksurata tulisi jatkaa kiertämään koko kenttäalueen ja juoksuradan sisään olisi mahdollista sijoittaa esim. pesäpallokenttä / -kenttiä. Karkea kustannusarvio kentän loppuun saattamiseksi on 200 000–400 000 euroa halutusta monitoimisuudesta ja viimeistelyn tasosta riippuen. II vaiheen toteutukseen liittyviä osia voitaisiin tarvittaessa toteuttaa myös yhdistysten toimesta.

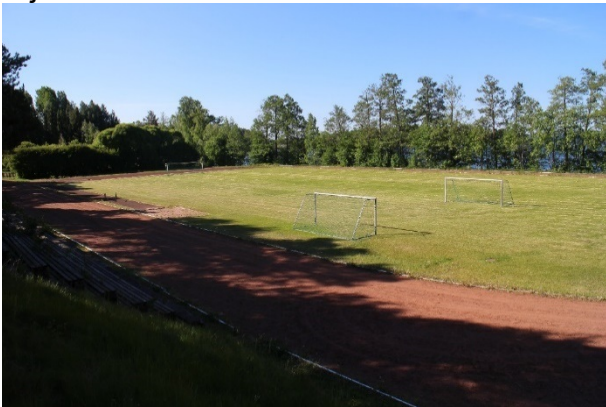
Kuva 4.

Urheilukeskus (kuva 4) sijaitsee Honkalan seuratalon alapuolella, aivan Pyhäjärven rannassa. Kentällä on 300 metrin kulunut murskapintainen juoksurata sekä päätyalueet, kentän keskiosa on nurmikko. Nurmikentällä on jalkapallomaalit. Paikka soveltuisi useimpien yleisurheilulajien harrastamiseen sekä jalkapalloon, mutta kentän käyttö on viime vuosina selvästi vähentynyt uusien ja modernimpien urheilukenttien valmistuttua muualle kunnan alueelle.

- Pukeutumistiloja ei ole ja välinevarasto on pieni ja melko huonokuntoinen. Jyrkät ja kaiteettomat katsomorakenteet eivät ole turvalliset eivätkä varsinkaan esteettömät. Katsomo on myös pikaisen korjauksen ja kasvillisuuden raivaamisen tarpeessa, mikäli kentällä halutaan minkäänlaista toimintaa harrastaa.
- Honkalan kenttäalueen jatkokäyttöä pohditaan vuokrasopimuskauden loputtua joulukuussa 2028.

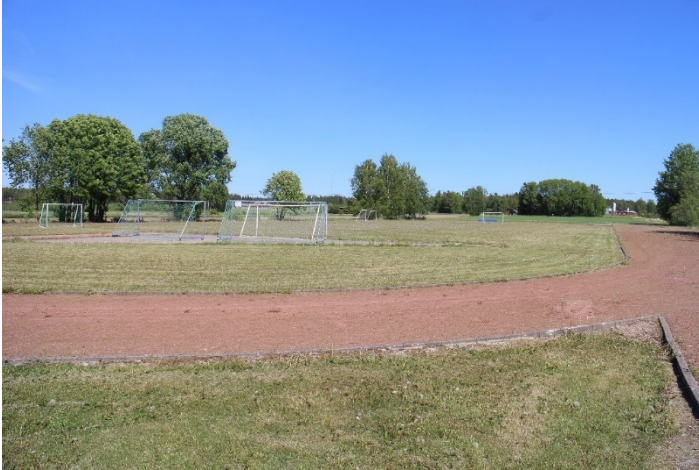
Kuva 5.

Yleisurheilukenttä (kuva 5), joka sijaitsee uusimman koulurakennuksen ja liikuntahallin takana, soveltuu kaikkiin yleisurheilulajeihin ja keskellä oleva nurmikenttä soveltuu muun muassa jalkapallon pelaamiseen. Kentän juoksurata, jossa on 3–4 rataa, joiden pituus on 300 m ja suorituspaikat ovat murskapintaisia ja pinta vaatisi ehdottomasti pientä kunnostusta; rikkaruohojen poisto, pinnan tasoitus ja jyräys. Läheisessä varastorakennuksessa on yleisurheilulajien välineistöä.

- Käyttäjämäärä on ilmeisesti melko vähäinen eikä koulunkaan opetukselliset tarpeet riitä pitämään kenttää ”aktiivisen näköisenä”.
- Kentän lähellä on koulun muita liikuntatiloja ja -paikkoja pukuhuoneineen.
- Kentällä ei ole valaistusta, joten sen hyödyntämisaika kesällä on rajallinen
-

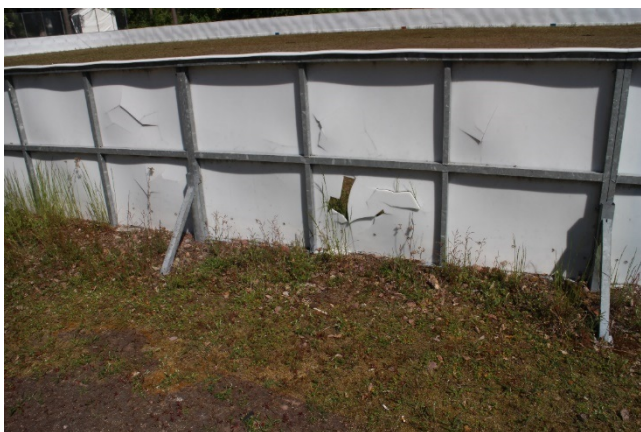
Kuva 6.

- Jääkiekkokaukalon laidat ovat varsin kuluneet (kuva 6), osin rikki ja käyttäjälle vaaralliset
- Jääkentän valaistus on vanhoilla hehkulampuilla (36 kpl), jotka riippuvat vaijereilla kentän yläpuolella. Valaistuksen energiatehokkuutta pystyisi varmasti parantamaan.
- Kenttäalueen käyttö on selvästi vähentynyt vuosien mittaan ja erityisesti jääurheilu on siirtynyt keskustan jäähalliin.

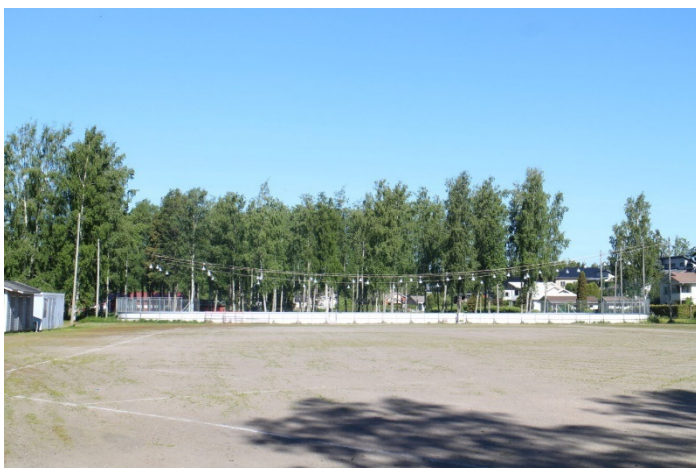
Kuva 7.

Kenttä on normaalikokoinen jääkiekkokaukalo ja lisäksi talviaikaan viereisellä hiekkakentällä on jäädytetty ns. ulkojää 1 ja 2. Kentän vieressä kaksi lämmitettyä pukuhuonetta varusteiden vaihtoa varten. Pukuhuoneissa ei ole vesipistettä, ei suihkuja eikä WC-tiloja. (Kuva 7.)

- Kentän valaistus on vanhanaikainen, vaijereihin ripustetut hehkulamput ja erittäin sähköä kuluttava.
- Koko kenttäalueen jatkokäyttö tulee harkittavaksi viimeistään siinä vaiheessa, kun Monitoimikenttä on saatettu kokonaan valmiiksi. Tällöin kaukalon sijoittaminen monitoimikentän yhteyteen voisi olla kokonaisuuden kannalta toimivampi ratkaisu.

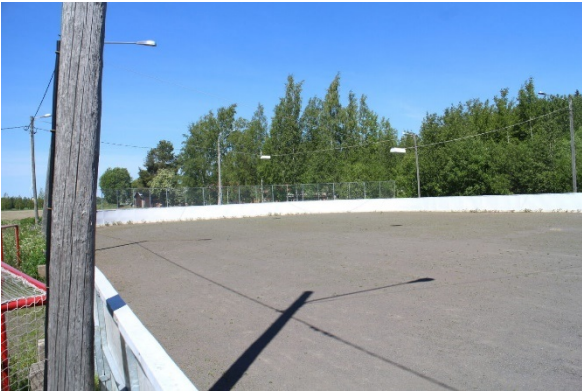
Kuva 8.

Kaukalo on normaalikokoinen ja rakenteiltaan kulahtanut. Laidat (kuva 8) ovat kuluneet ja suoristamisen sekä pienten korjausten tarpeessa. Kentän vieressä on koppi (kuva 9) luistimien vaihtoon.

- Valaistus on vanhoilla hehkulamput ja olisi ehdottomasti uusimisen tarpeessa jo energiatehokkuuden vuoksi.

- Ennen suurimittaisia ja kalliita toimenpiteitä kannattaa pohtia, olisiko tarkoituksenmukaisempaa siirtää koko kenttä – mahdollisesti hiukan pienempään kokoon muutettuna – esimerkiksi Kepolan koulun piha-alueelle. Koulun alueelle olisi mahdollista luoda Lallin koulun piha-alueen tapaan ”liikuntapuisto”. Samalla valaistus ja alueen valvonta tulisi kehittää koko piha-aluetta palvelevaksi ja alue olisi lähellä tietä ehkä paremmin käyttäjien saavutettavissa.

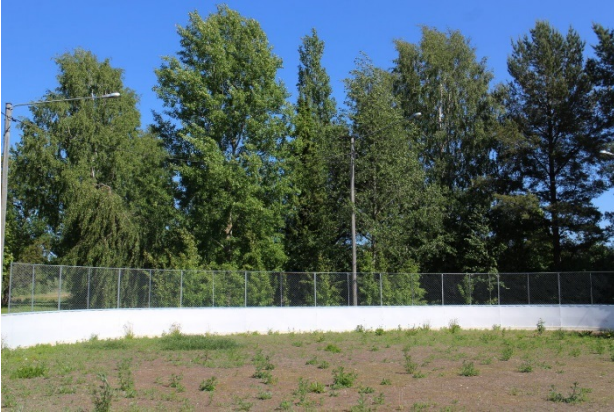
Kuva 10.

Kenttä (kuva 10) on pienehkö mutta riittää viereisen koulun ja muiden lähialueen harrastajien käyttöön hyvin. Laidat ovat kuluneet ja kaipaavat pieniä korjaustoimenpiteitä. Kentän pohja on hiekkaa ja varsin rehevöitynyt. Kentän vieressä on lämmitettävä koppi kentänhoitovälineille ja luistimien vaihtoon.

- Rikkaruohojen poisto mekaanisesti ja myrkyttämällä sekä pohjan tasaus ja jyräys tulisi toteuttaa ennen ensi talvea.
- Kentän valaistus (10 valaisintolppaa) on vanhanaikainen ja tulisi uusia energiatehokkaammaksi.

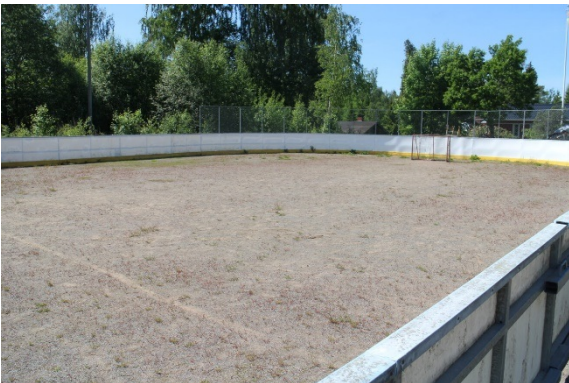
Kuva 11.

Täysimittainen kenttä (kuva 11), laidat pääosin kunnossa, mutta vaatii pientä korjausta (niittejä puuttuu, oikaisutarvetta). Valopylväät, joissa vanhat hehkulamput. Kentän pohja vaatisi oikaisua ja suoristamista sekä jyräämistä, jotta jäädyttäminen alkutalvella olisi helpompaa (nyt pohja viettää toiselle reunalle). Kentän vieressä on pieni lasten leikkipuisto (kuva 12). Alueen hoidosta kokonaisuutena vastaa kyläyhdistys talkoilla.

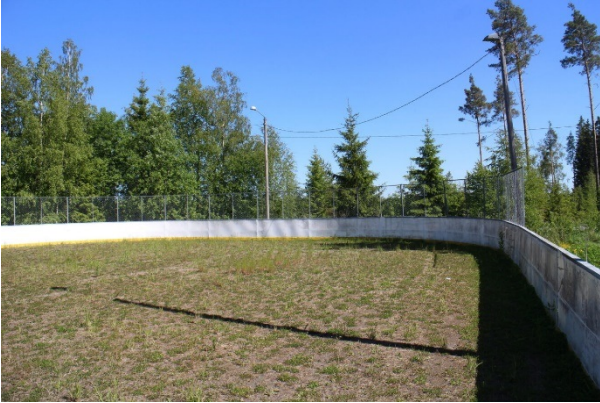
Kuva 13.

Entinen koulu on nykyisin yksityisomistuksessa, samoin kuin jääkiekkokaukalon alla oleva maapohja. Jääkiekkokaukalo (kuva 13) jäädytetään talvisin kyläyhdistyksen toimesta. Kentän laidat ovat kohtuullisessa kunnossa, mutta valaistus (10 tolppaa) on vanhanaikainen ja energiaa hukkaava.

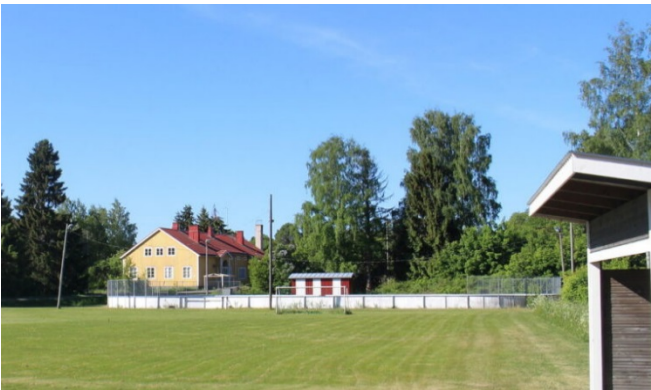
Kuva 14.

Kentän hoidosta vastaa Pyhäjoen kyläyhdistys. Kentällä (kuva 14) on vanhanaikainen valaistus sekä tyydyttävässä kunnossa oleva varusteiden vaihtokoppi sekä varasto kentänhoitovälineille.

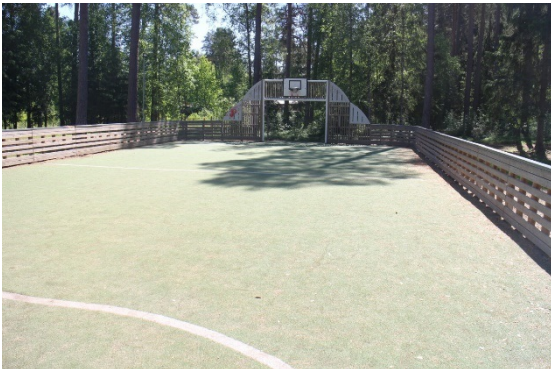
Kuva 15.

Kepolan koulun pihalla on pieni aidattu hiekkatekonurmipohjainen monitoimiareena (kuva 15) ”Monikkari”, joka soveltuu muiden monitoimiareenoiden tapaan esimerkiksi jalkapallon ja koripallon sekä sählyn pelaamiseen. Kentän pinta on kulunut ja sen hoitotoimenpiteitä on ilmeisesti hiukan laiminlyöty vuosien mittaan, joka on aiheuttanut entisestään sen nopeaa kulumista. Kentän pintaan ja aitarakenteisiin on tehty myös jonkin verran ilkeäntoimaa. Koulun pihalta löytyy myös lasten leikkikenttä (kuva 16).

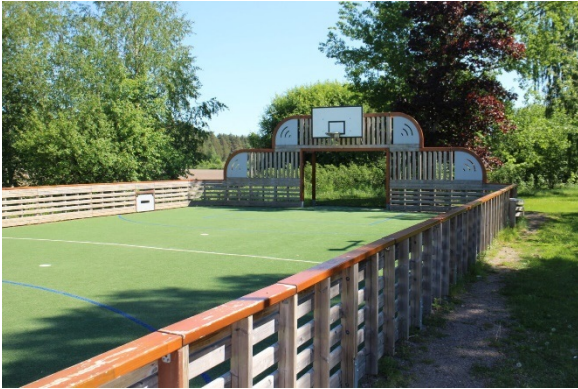
Kuva 17.

Koulun alueella on jääkiekkokaukalon ja urheilukentän lisäksi myös pieni, aidattu, hiekkatekonurmipohjainen monitoimikenttä (kuva 17), vastaava kuin muissakin alakouluissa. Kenttä on alle 10 vuotta vanha ja varsin hyväkuntoinen. Piha-alueella on myös asfalttipohjainen koripallokenttä sekä lasten leikkikenttä (kuva 18). Koulun läheisyydessä olevilla pelloilla on maanomistajien kanssa hyvässä yhteisymmärryksessä joka talvi, lumiolosuhteiden salliessa, hiihtolatu koululaisten ja kyläläistenkin käyttöön.

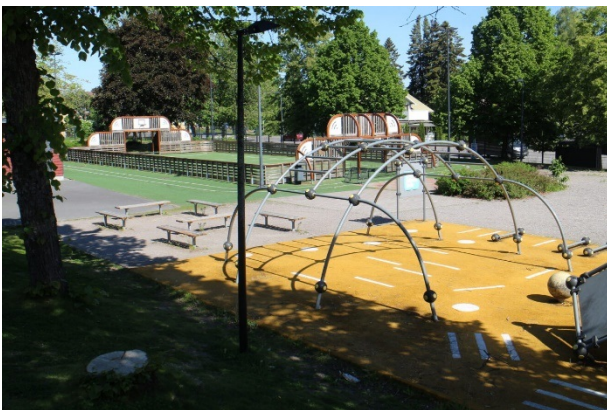
Kuva 19.

Piha-alueella on tekonurmipintainen pieni aidattu kenttä jalkapalloon ja koripalloon sekä Parkour-telineet (kuva 19 & 20). Oman kehon painoa hyödyntävä neljäosainen lihaskuntolaite (katettu) on pienen korjauksen tarpeessa ja voisi olla tarkoituksenmukaisemmassa paikassa, mikäli se siirrettäisiin korjaustoimenpiteiden jälkeen esim. Harrin Patille Kepolaan, nykyisten siellä olevien ja rikkiinäisten telineiden paikalle.

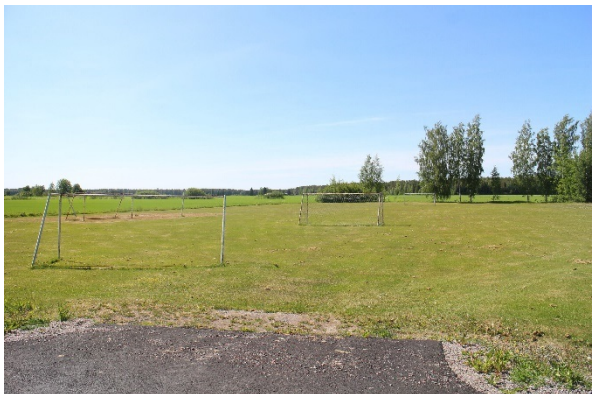
Kuva 21.

Lähellä entistä koulua on nurmikenttä ja neljä jalkapallomaalia (kuva 21). Samalla paikalla on myös rantalentopallokenttä, mutta sen osalta hiekka on lähes kokonaan nurmettunut

umpeen. Kenttä vaatisi pikaisia toimenpiteitä, mikäli käyttäjiä on. Jalkapallomaalit tulisi kunnostaa, jotta kenttä olisi houkuttelevampi aktiivista käyttöä varten. Aivan tien vieressä näkyvällä paikalla oleva kenttä ei ole nykyisellä vähäisellä käytöllä ja hieman unohtuneen näköisenä erityisen hyvää kylämainontaa ohikulkijoille.

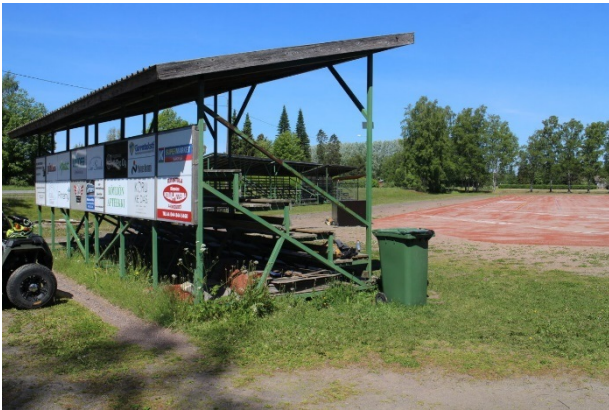
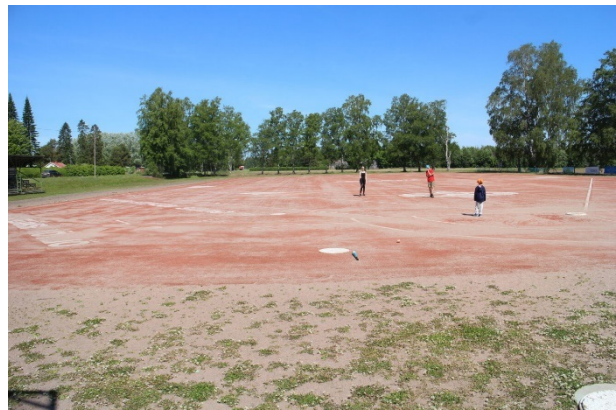
Pesäpallokäyttöön ensisijaisesti tarkoitettu hiekkatekonurmikenttä digitaalisine tulostauluineen. Vuonna 2022 kentälle toteutettiin kuituun perustuva Internet-yhteys, joka mahdollistaa peleissä käytettävän reaaliaikaisen tulospalvelun sekä kioskitoiminnan. Kentän yhteydessä huoltorakennus, jossa kuuluttamo/tulostilat, kahviotila, varastotilaa sekä suhteellisen hyvät pukuhuonetilat suihkuilla sekä katsojille tarkoitettut WC-tilat. Kenttä mahdollistaa nykyisellään lasten ja nuorten sekä aikuisten sarjojen sarjaottelut, koska kentältä löytyy pysyvät merkinnät tarvittaville kenttämuodoille. (Kuvat 22 & 23.)

- Palloilukauden aikana kentällä pelataan jopa n. 100 ottelua harjoitusten lisäksi, jolloin n. parikymmentä vuotta vanha tekonurmipinnoite kuluu paikoin voimakkaasti. Tästä syystä pinnoitetta joudutaan paikkakorjaamaan vuosittain. Vastaavien pinnoitteiden käyttöikä on yleensä n. 10-15 vuotta, Lallinpesän nykyinen pinnoite on iältään jo yli 15 vuotta. Nykyinen pinnoite kestänee vauriokorjauksin korkeintaan 5 vuotta. Uuden pinnoitteen asennus pohjatöineen on kustannusarvioltaan n. 100 000 € luokkaa.
- Kenttäalueen salaojitus on puutteellinen, joka aiheuttaa ongelmia varsinkin isompien sademäärien yhteydessä. Lisäksi kentän perustamisessa tarvittavista kaadoista

huolehtiminen on unohtunut, mikä aiheuttaa veden jäämistä lammikoiksi keskelle kenttäaluetta ja kotipesän alueelle.

- Esteetön WC tulisi rakentaa mahdollisimman pikaisesti tai vähintään esteetön WC-istuin ja esteetön pääsy.

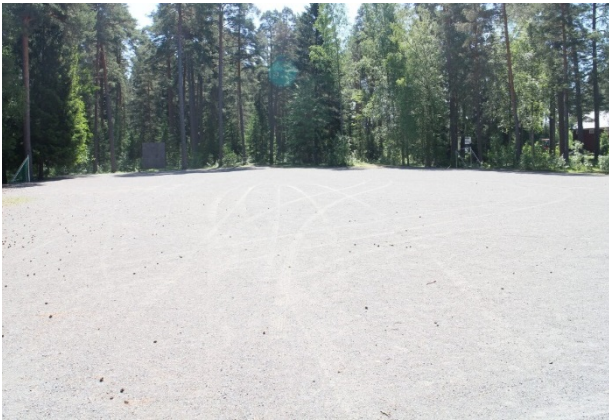
Kuva 25.

Koulun piha-alueella on hiekkakenttä (kuva 24), johon kokonsa puolesta mahtuu juniori-ikäluokkien pesäpallokenttä. Kotipesän alueella on hiekkatekonurmi. Kenttä on epätasainen ja vaatisi konetyötä ainakin, jos kentällä pelattaisiin sarjaotteluita. Suoja-alueet eivät myöskään ole täysin riittävät virallisiin peleihin.

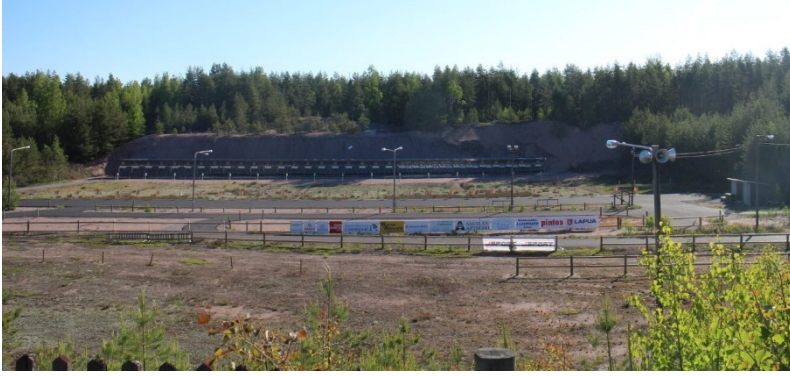
28.

Hiihtostadion (kuva 28) sijaitsee Huovinrinteellä, Säkylänharjun länsipäässä Puolustusvoimien harjoitusalueella. Stadionille ei ole puolustushallinnolla tarvetta, eikä se myöskään sen vuoksi investoi sen kehittämiseen. Stadion on Säkylän Urheilijoiden ylläpitämä ja urheiluseuran toimesta vuonna 2022 sen ympäristölupa on uusittu ja samalla tehty lupaan liittyvät ympäristönsuojelulliset toimenpiteet.

- Stadionalueen ja erityisesti rullahiihtoradan valaistusta tulisi edelleen kehittää (lisätä), jotta käyttöolosuhteet paranisivat ja mahdollistaisivat lajikohtaisen harjoittelun pidempään pimeänä vuodenaikana.
- Rullahiihtoradan asfaltointi tulisi saattaa loppuun. Asfalttia puuttuu ampumamontusta noin 150 m matkalta (n. 750 neliometriä) ja kustannusarvio asfaltoinnin osalta on noin 13 000 €. Lisäksi tarvitaan murskepohja, jonka hankinta voitaisiin toteuttaa jo vuonna 2023 aikana erillisrahoituksella (alustava tukirahoitus 4000 €).

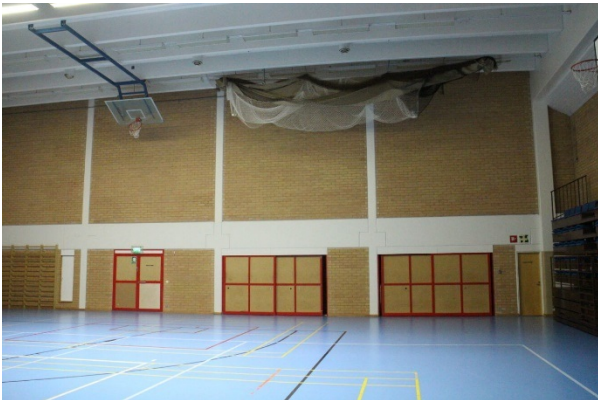
Kuva 31.

Hallissa (kuva 31) on mahdollisuus harrastaa eri palloilulajeja kuten koripalloa, lentopalloa, käsipalloa, futsalia, salibandya, voimistelua sekä voimailua pienessä punttisalissa. Piha-alueella on aidattu tekonurmipintainen minikenttä (kuva 32) jalkapallon ja koripallon pelaamiseen sekä kuntoilulaitteita (kuva 33). Säkylähallia käytetään paljon eri palloilulajien kilpailutapahtumiin ja virallisiin otteluihin, sekä yleisemmin muihinkin ison osallistujamäärän tilaisuuksiin (mm. konsertit). Hallin varastossa säilytetään salibandyn pelaamisessa tarvittavia laitoja ja muita urheiluvälineitä. Hallin sisällä olevaan kiinteään katsomoon mahtuu enimmillään 240 henkilöä (4\*60 hengen lohkoa) ja halli voidaan jakaa tarvittaessa kahdeksi erilliseksi tilaksi katosta laskettavan väliseinän avulla. Hallissa on yhteensä 4 erillistä pukuhuonetilaa ja kaksi suihku/saunatilaa.

- 1980-luvulla rakennetun kiinteistön kunto on pääosin tyydyttävällä tasolla, mutta yksittäisiä korjaustarpeita on useita. Esimerkiksi hallin valaistus tulisi päivittää nykyaikaisemmaksi ja energiatehokkaammaksi samoin kuin äänentoistolaitteisto. Lisäksi hallin pintojen siistiminen, paikkakorjaus ja maalaaminen tulevaisuudessa olisi suotavaa. Hallin kummassakin päässä on varastotilat, joiden kautta tapahtuu tarvittaessa hätäpoistuminen. Poistumisteiden ovet ovat tavalliset autotallin ovet. Näistä

ovista valuu suuri määrä lämpöenergiaa harakoille; on harkittu jonkinlaista tuulikaappi-rakennetta, jolloin vetoisuus lattialta salinpuolelta vähenisi merkittävästi.

- Harjoitteluvälineistö (tolpat, verkot, pallot jne.) tulisi tarkastaa ja toteuttaa mahdolliset hankinnat. Hallin välineistön päivitys tulee toteuttaa viimeistään siinä vaiheessa, mikäli punttisalilaajennus toteutuu. Samassa yhteydessä tulee harkita tilojen- käyttöratkaisuja uudelleen esim. narikan sijainti ja nykyinen punttisali.

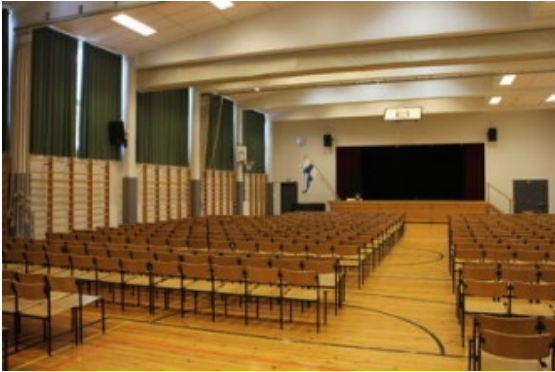
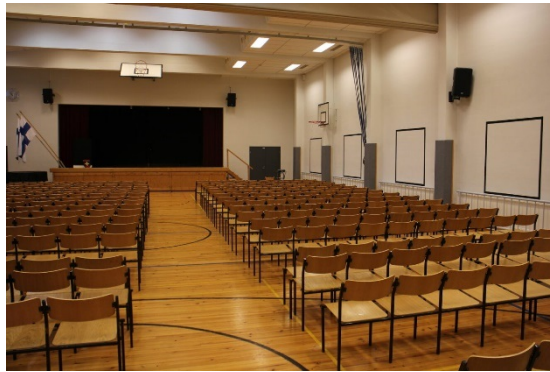
Mahdollisuus harrastaa eri palloilulajeja sekä muuta saliympäristöön soveltuvaa liikuntaa. Sählylaidat ovat näyttämön alla varastoituna ja juhlasalikäyttöä varten tarvittavat penkit on varastoituna salin yläkertaan. Kiinteiden katsomopaikkojen määrä salin takaosassa (yläkerrassa) on noin 50 hengelle. Pukuhuone ja suihkutilat salin alakerrassa. Syksyisin ja keväisin salin harrastekäyttöä häiritsevät järjestettävät ylioppilaskirjoitukset. (Kuvat 34&35.)

- Lattiapinta ja viivamaalaukset ovat uusimisen tarpeessa.
- Koulukiinteistö on peruskorjattu v. 2011, mutta salin osalta silloin toteutettiin vain lattian lakkaus. Valaistuksen ja äänentoiston päivitys tarpeen lähivuosina.
- Äänieristystä tulisi parantaa sellaisia tilanteita varten, jossa halli on jaettu keskeltä kahtia kahdelle eri harrastajaryhmälle.

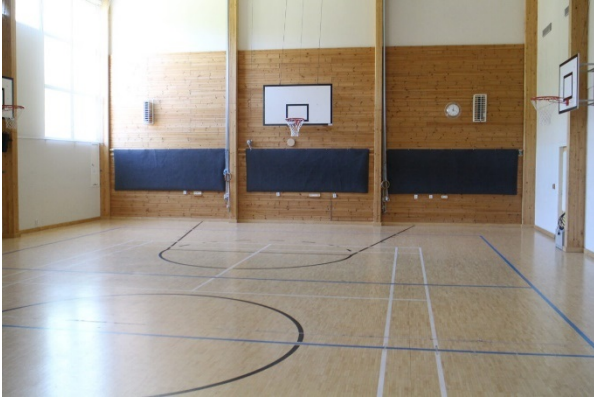
Kuva 36.

Salissa (kuva 36) mahdollisuus harrastaa palloilulajeja ja eri liikuntamuotoja. Salin välinevarastossa on muiden välineiden lisäksi varastoituna myös Säkylän Seudun Ampujien ilma-aseharjoittelun taulutelineet sähköisiä taululaitteita varten sekä ampujan pöytiä on 10. Ampumarata rakennetaan ja puretaan jokaista harjoittelukertaa varten erikseen. Kiinteistö on hyvässä kunnossa ja sali on aktiivisessa käytössä. Samassa kiinteistössä toimii myös päiväkotikiinteistö.

- Harrastusvälineistön tarkastus ja mahdollinen päivitys.

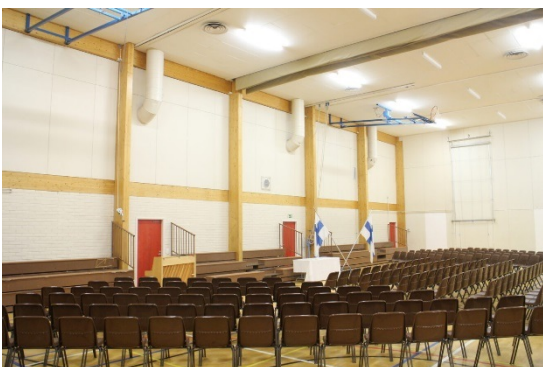
Kuva 37.

Koulun iso urheiluhalli (kuva 37) sopii erilaisiin palloilu- ja sisäliikuntamuotoihin kaikille ikäryhmille. Salissa on myös pesäpallon lyöntiharjoittelua varten ripustettavat suojaverkot (2 kpl), joista toisen tulisi olla nykyistä korkeampi seinävaurioiden välttämiseksi. Salin käyttöaste iltaisin ja viikonloppuisin on melko korkea, käyttäjinä sekä harrasteseurat, kansalaisopisto että yksityishenkilöt.

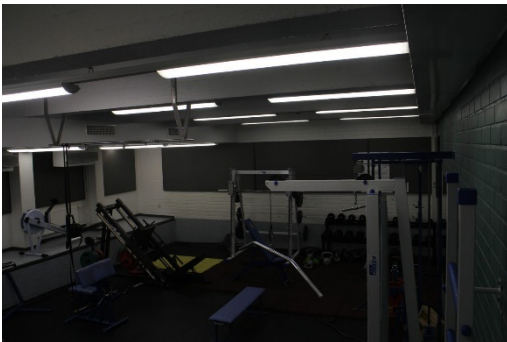
Kuva 38.

Tila (kuva 38) soveltuu kokonsa puolesta noin viidelle käyttäjälle kerrallaan ja on laitteiden kunnan puolesta pikaisessa päivitystarpeessa. Peilisali soveltuu voimistelun ja tanssin harjoitteluun 5–10 hengen ryhmälle kerrallaan. Peilisalia hyödynnetään harrastustoiminnassa erityisesti Säkölän Naisvoimistelijoiden toimesta.
